广州白云“12·6”一般火灾事故调查报告

广州市人民政府事故调查组

2026年3月4日

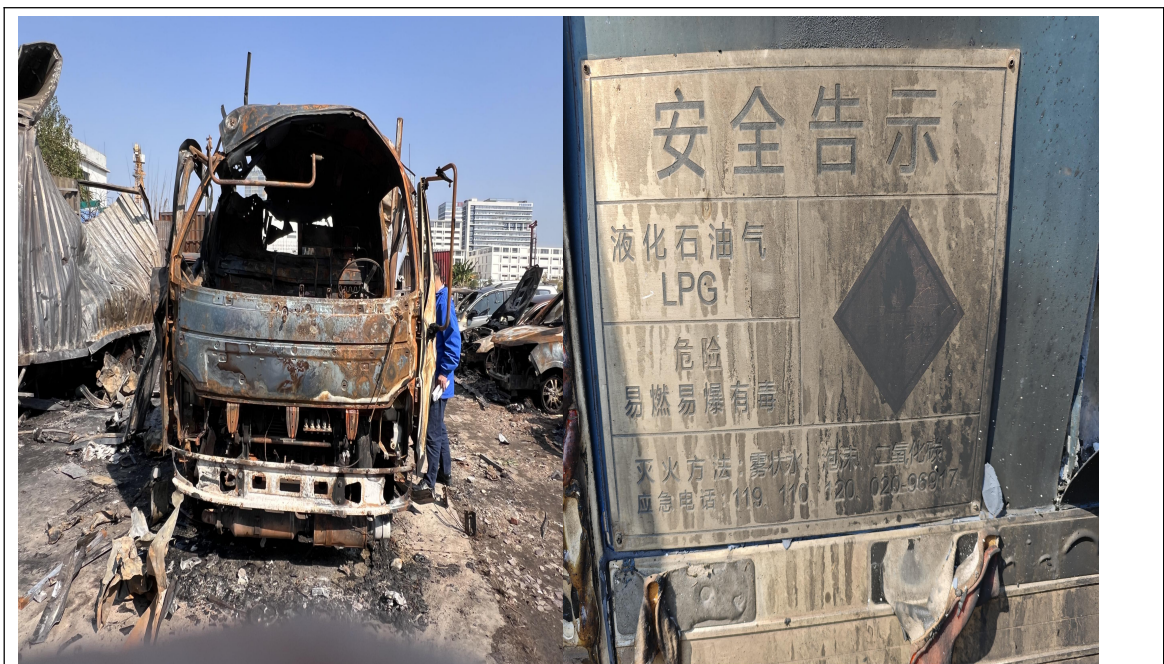
图 2 涉事危运车辆（粤 A7C8U5）

涉事车辆于 16 时 42 分进入永兴村，在事发前肖广生、何承运先后进行过气操作。18 时 2 分，在何承运过气过程中，燃气泄漏起火，火势导致涉事车辆上 11 个气瓶（15 公斤 5 瓶、50 公斤 6 瓶）受热膨胀发生物理爆炸，涉事车辆车体完全烧损。

分的停放位置，一处位于该车起火后移动、何承运弃车离开并最终完全烧毁的位置（图2）。第一处停车位置附近多车严重烧损，但相关车辆下方及后方灼烧痕迹较少（图3、4），判定为第一起火点。

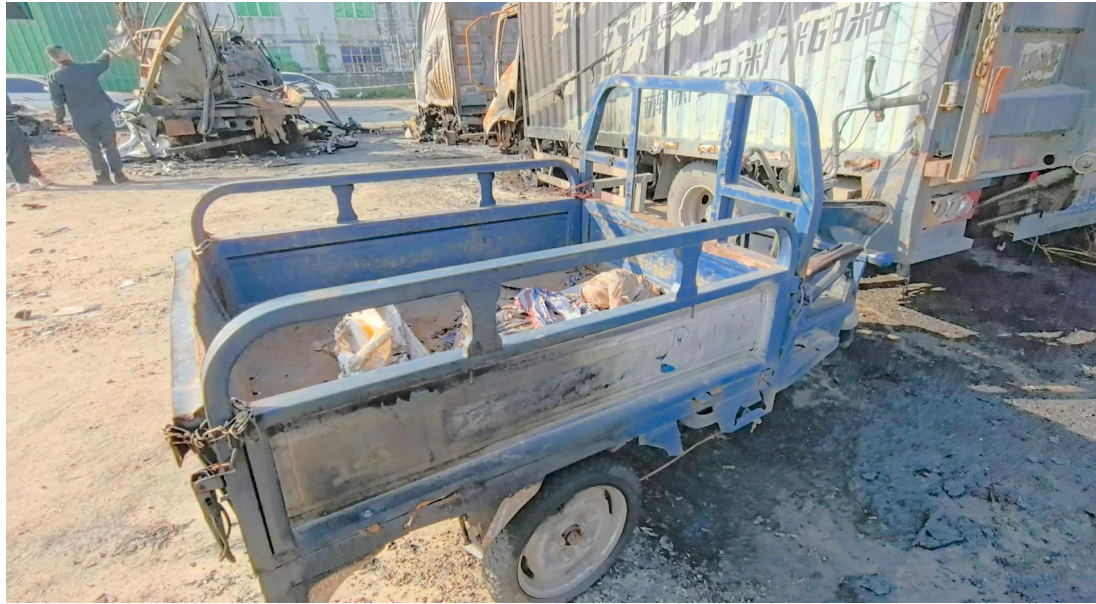
图 5 何承运用来运输过气工具的三轮车

第一处停车位置后方可见一套电动过气装置，取证人员在事发次日取证另行保存；其对出道路有一辆存在过火痕迹的电动三轮车（何承运用来运输过气工具，图5），该三轮车驾驶位下收纳箱内有多枚燃气气瓶封口胶粒。

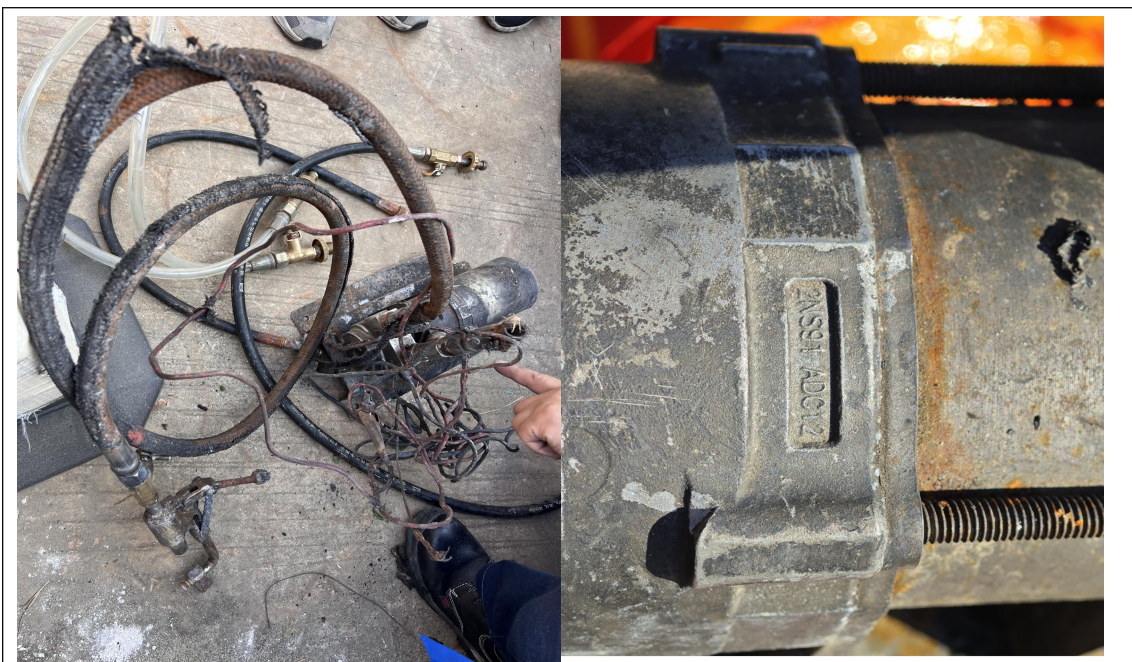
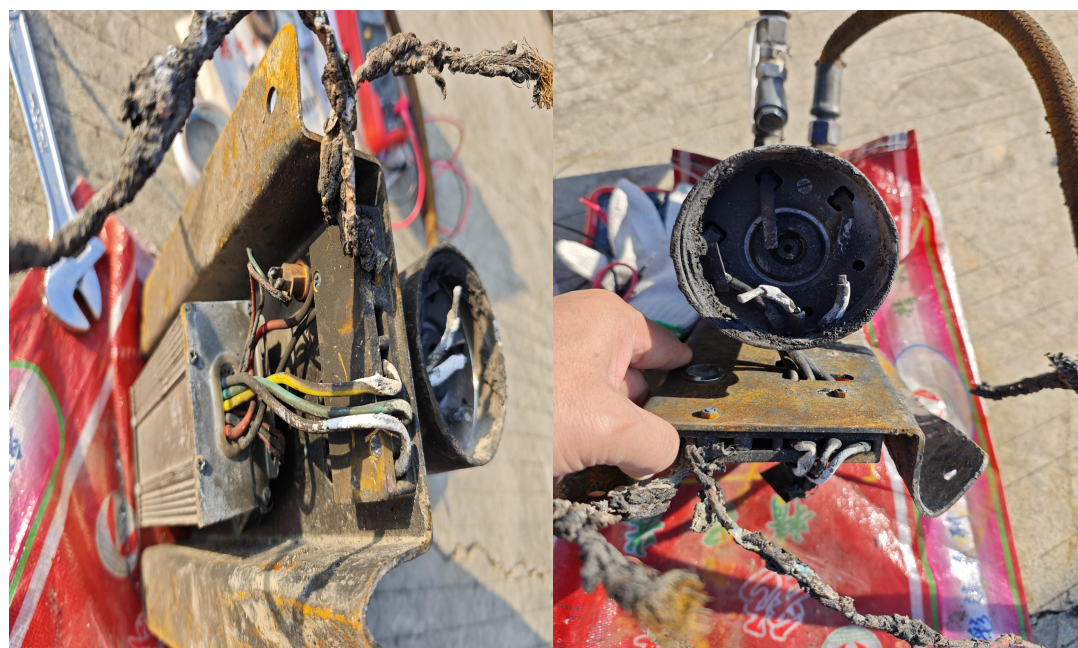
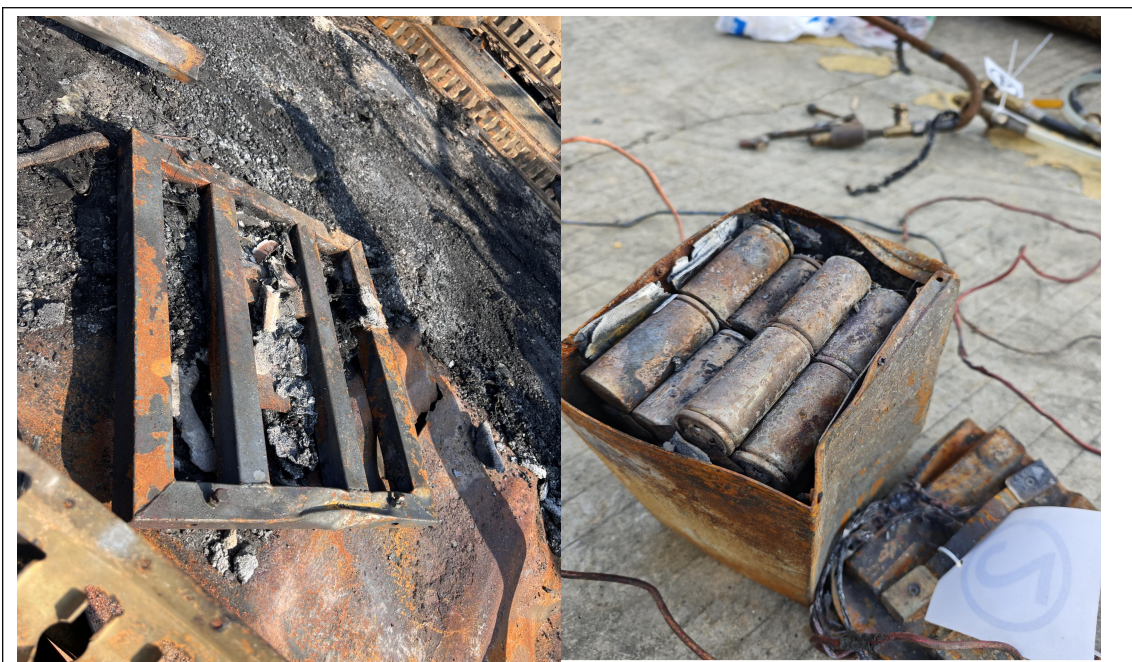
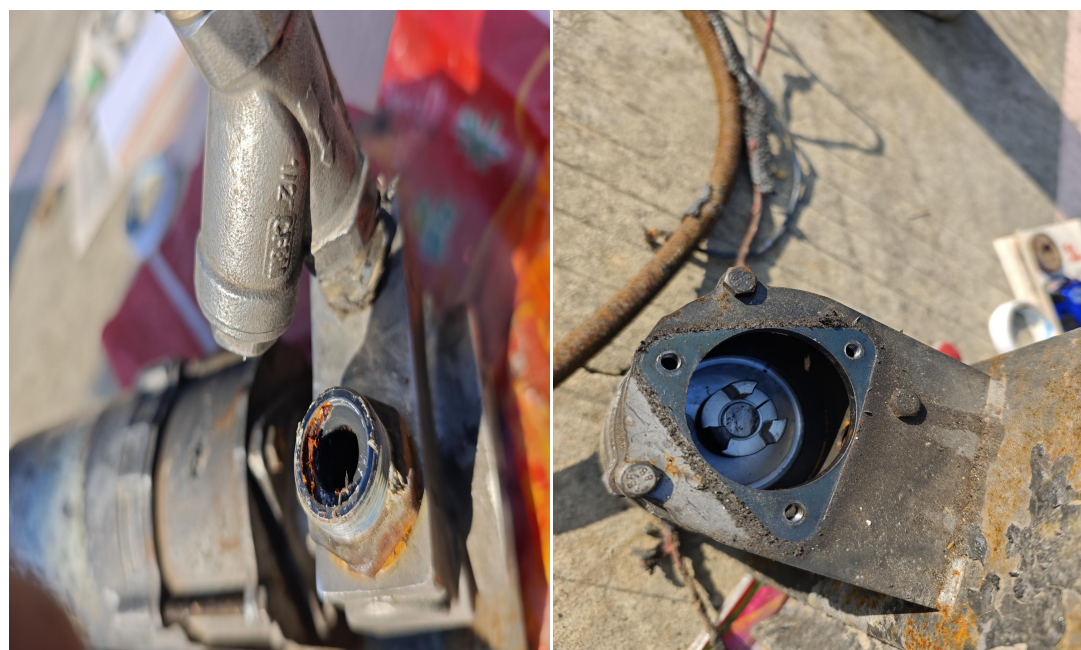
在存放处经清点，事发使用的整套过气工具包括：液化石油气倒气泵；作为倒气动力的直流 12V 简易蓄电池；两条内径约 10mm 的倒气软管。（图 6-13）

嘉和兴公司驾驶员何承运利用过气工具，对危运车辆上燃气气瓶违法冒险过气，由于软管接头与气瓶之间连接不可靠，造成液化气大量泄漏，由于整套过气工具既无紧急切断装置又非防爆电器，产生的电气火花引燃泄漏的液化气，导致火灾事故发生。火焰燃烧烘烤车上其它气瓶，导致部分气瓶阀门熔损泄漏，部分超压发生物理爆炸，火势蔓延。

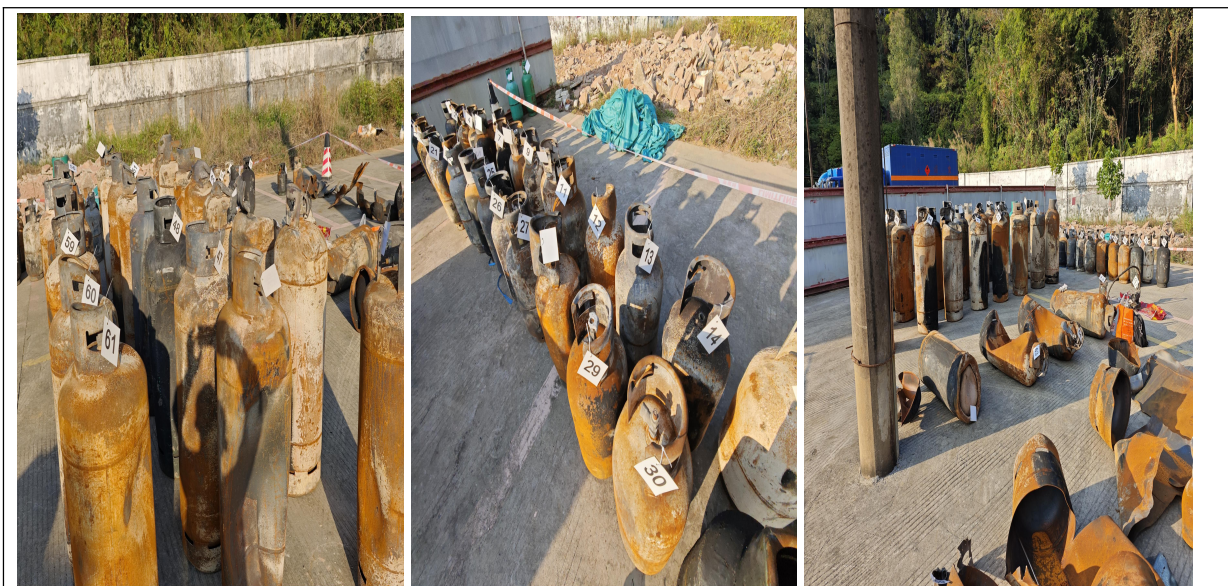
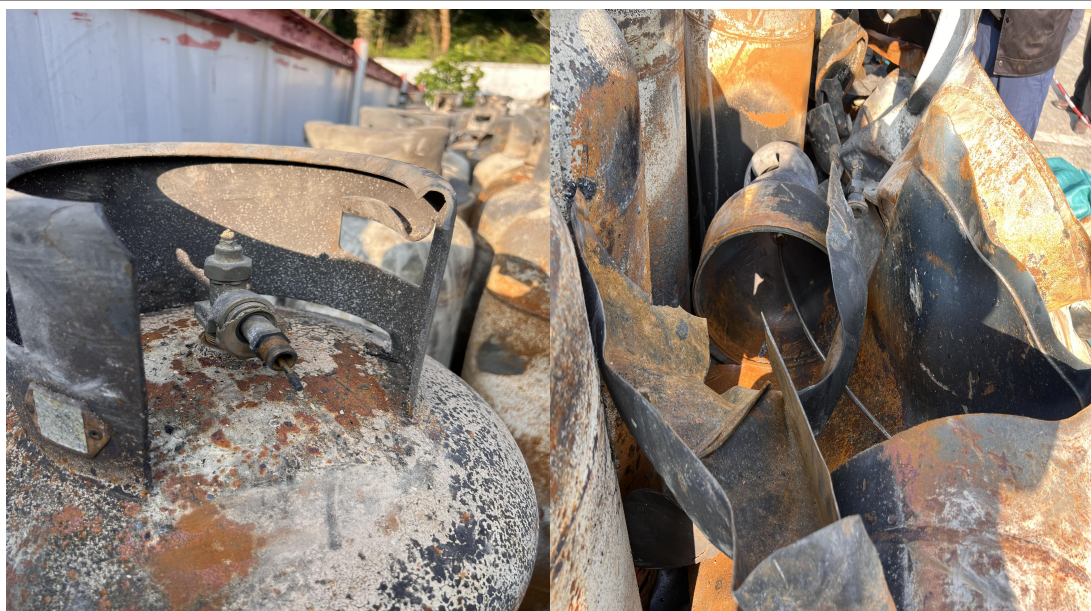
经清点发现：涉事气瓶有 70 个（5 公斤 2 瓶、15 公斤 35 瓶、50 公斤 33 瓶）；事发时由 50 公斤气瓶（出厂编号 06010018，事发后瓶阀上残留软管接头）向 15 公斤气瓶过气操作。（见图 14-18）

图 17、18 倒气的涉事气瓶（可见倒气管接头）及爆炸的气瓶
