广州从化“10·20”较大道路交通事故 调查报告

广州市人民政府事故调查组

2026年3月28日

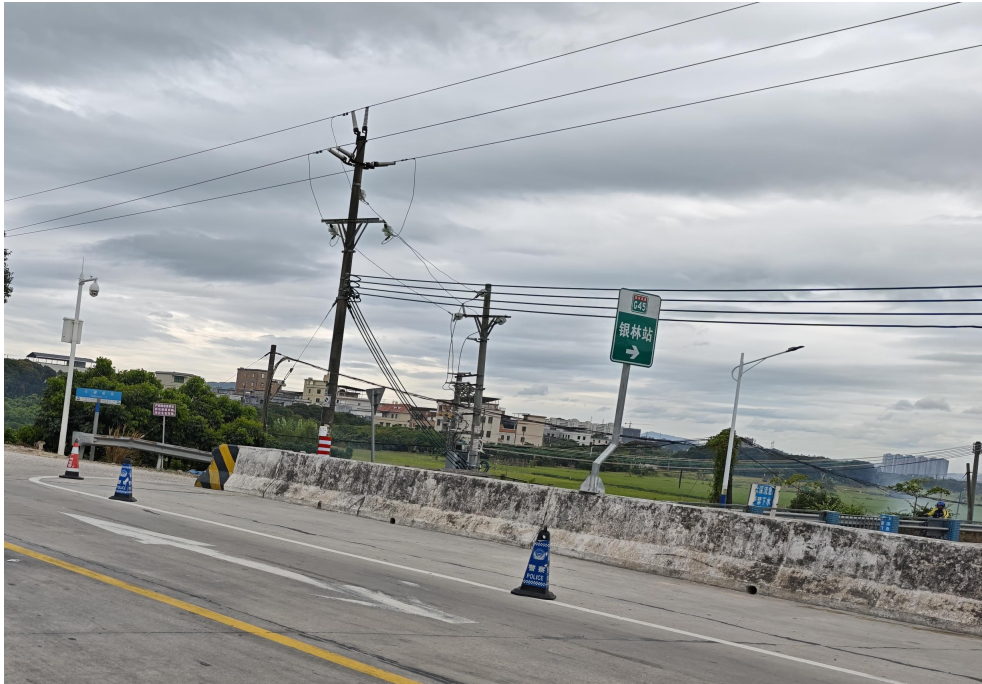
图 1 高速公路指引标牌

285 县道与左灌渠街交叉路口西侧为水利二桥，桥上设置有一绿色高速道路指引标牌，上有“G45”和“银林站”信息，

指引车辆由 285 县道经由左灌渠街，前往广从高速公路银林站（详见图 1）。

事发道路旁指引标牌设置单位^②。该指引标牌与银林收费站出口的距离大约为 2 公里，标牌指引路径途经左灌渠街。银林收费站广场与市政道路凤凰连接线对接，左右设上下匝道与银林村村道连接。该指引标牌设置与事故发生不构成直接关联，但影响了左灌渠街行驶车辆的种类和数量，致使相关需要从银林收费站出入的车辆借用左灌渠街通行。

经查，该公司在通车前向从化区路政所申请设置指引标牌，从化区路政所到场配合商谈，但期间未能征求左灌渠街权属单位及水利管理单位意见^③，且左灌渠街不属于市政道路，途经车辆未经管理单位同意，无法保证通行安全和渠道堤坝安全。其指引标牌施工队伍，在白云区流溪河灌溉工程管理所从化分所龟咀站巡查人员提出建议停止施工后，不予理会继续施工^④，以至事发前该指引标牌已设置近 3 月时间未进行处理。事发后企业拆除了该标牌。

在调查中发现广从高速公路有限公司及相关单位设置高速公路指引标牌的隐患问题的查处和整治工作，以及事发左灌渠街的监管权责问题的厘清工作，建议市安委办移交从化区政府办理。

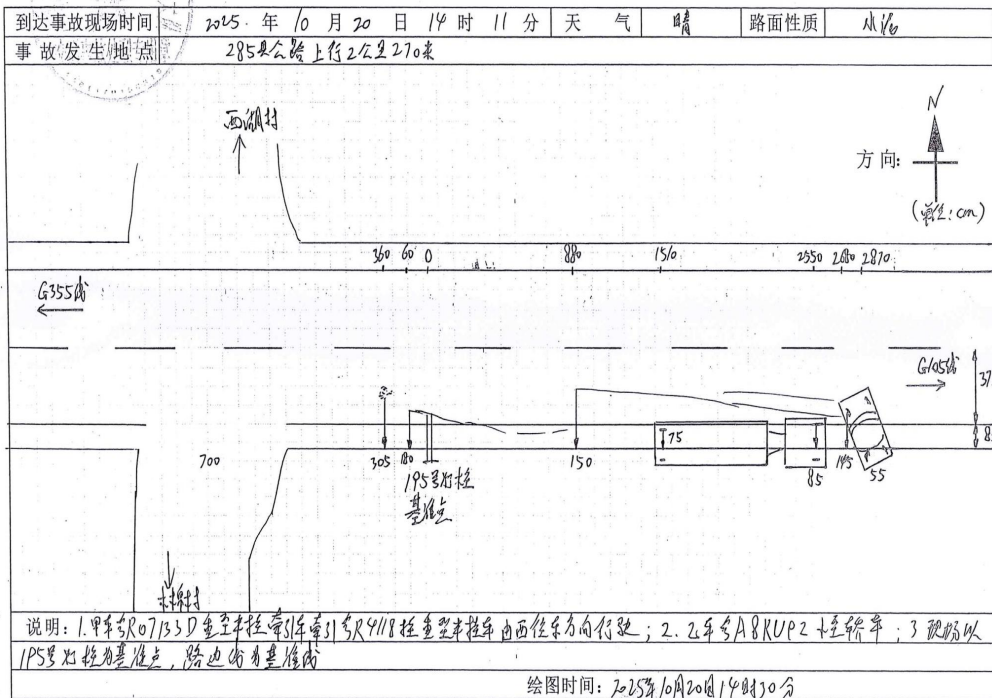
图2 交通事故现场示意图

公安交管部门现场勘察：事发现场以 195 号灯柱为基准点，路边线为基准线。粤 R07133D 重型半挂牵引车、粤 R4118 挂重型平板自卸半挂车车头朝东，车尾朝西停在西往东方向车道，右侧前后轮轴心分别距离基准线 82cm、75cm，分别距离基准点 2550cm、1510cm。粤 A8RU92 小型轿车车头朝北尾部朝南停在西往东方向车道，左侧前后轮轴心分别距离基准线 145cm、55cm，分别距离基准点 2680cm、2870cm。地面存在印痕，距离基准线 180cm，距离基准点 60cm，散落物距离基准线 305cm，距离基准点 360cm。（详见图 2-4）
