# 广州南沙文冲船舶修造有限公司“6·27” 较大淹溺事故调查报告

2024年6月27日15时26分许，位于广州市南沙区的广州文冲船舶修造有限公司进行船舶试验时发生侧倾，江水漫过工艺孔进入泵舱，造成3名作业人员淹溺身亡，直接经济损失425.2万元。

调查认定：广州南沙文冲船舶修造有限公司“6·27”较大淹溺事故是一起生产安全责任事故。

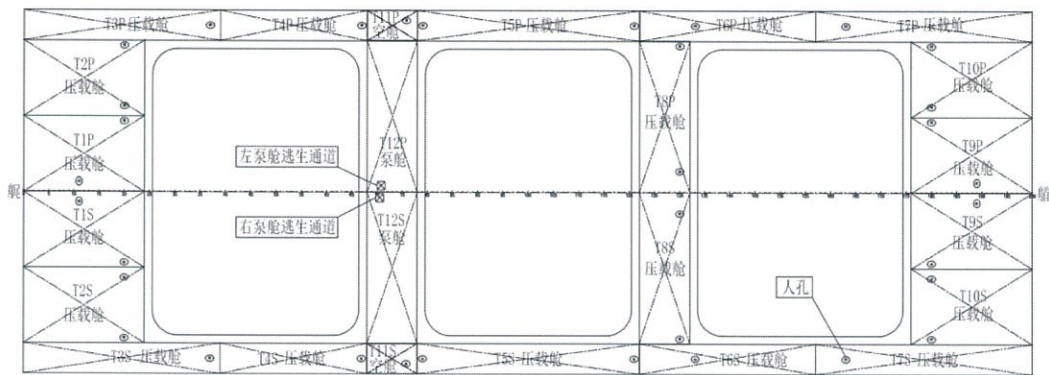
图 2 主甲板下舱室及人孔布置图

平台采用箱型纵横框架半潜结构形式，由下壳体浮箱、立柱、上壳体设备舱、顶部生活舱室等部分组成。下壳体浮箱主要为平台压载舱、泵舱和隔离空舱，共 24 个水密舱室。其中压载舱数量 20 个，左（P）右（S）对称布置，从艏向艉分别是 T1~T10 舱（如下图）。

**(2) 逃生设计不合规，审图未完成整改。**泵舱逃生通道数量不足，布局不合理，不满足 CCS《休闲旅游平台审图检验原则》7.7.1.6 的要求；根据 CCS 审图中心给出的审图意见，本平台每个泵舱应设置两条脱险通道；本平台泵舱 S 和泵舱 P 各自只有一条脱险通道，影响人员应急脱险逃生，该审图意见仍未落实整改。

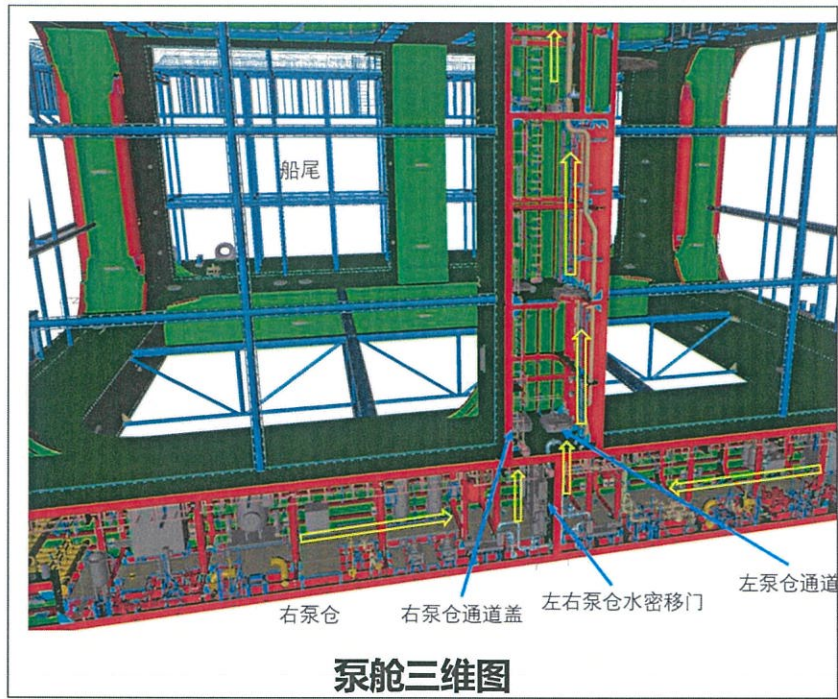
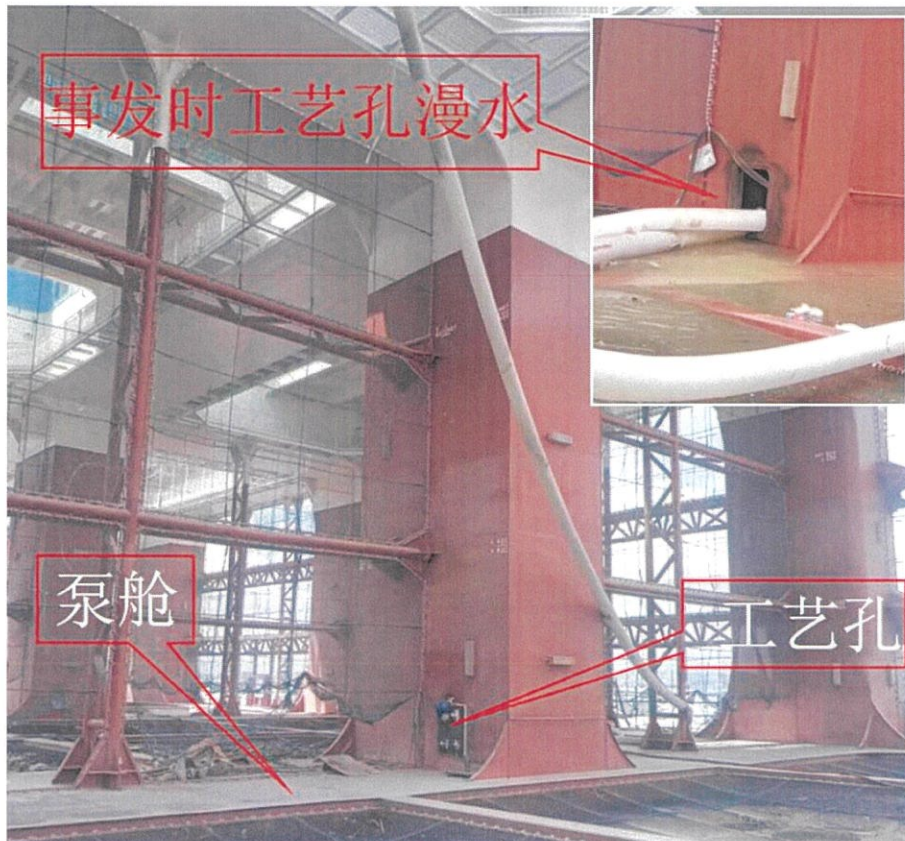
图3 “普盛海洋牧场6号”主甲板及泵舱情况

按平台设计图纸，泵舱沿 H02C 立柱设置 13.5m 直梯到达 C 甲板，再从 C 甲板一斜梯到 D 甲板，无其它进出通道。在平台建造阶段，船厂在压载舱主甲板面上方 450mm 高度的 H02C 立柱上设置 600mm\*800mm 临时工艺孔，以方便作业人员、物料进出泵舱，同时为舱内通风、照明等设施提供布设通道。（如下图所示）

（1）技术把关不严谨，风险辨识不到位。对待新兴产业的实验探索性产品，该平台项目部安全意识不强，在进行强度试验前未封堵泵舱临时工艺孔且安排交叉作业；在进行强度试验前，技术组制定的半潜式平台压载舱强度试验方案未经稳性校核，且

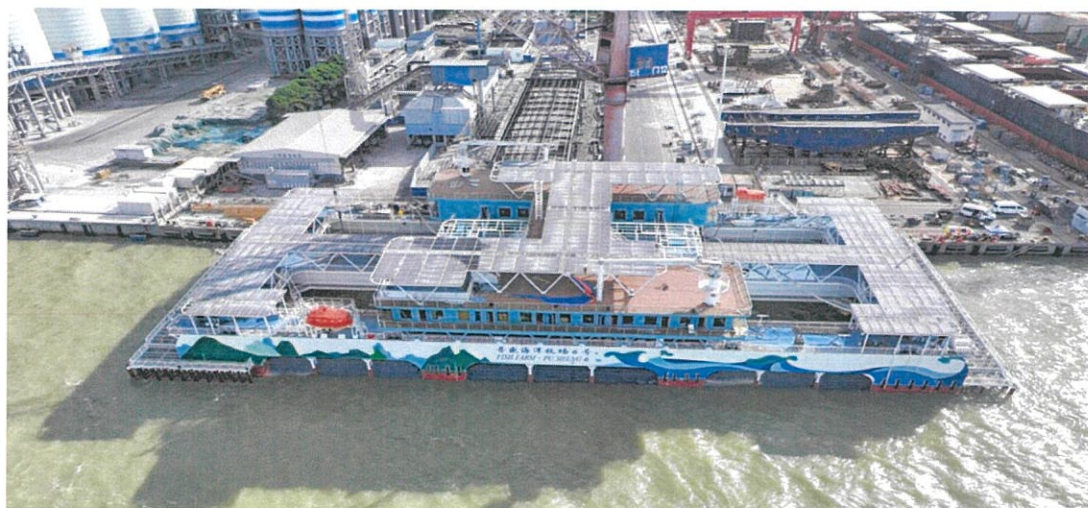
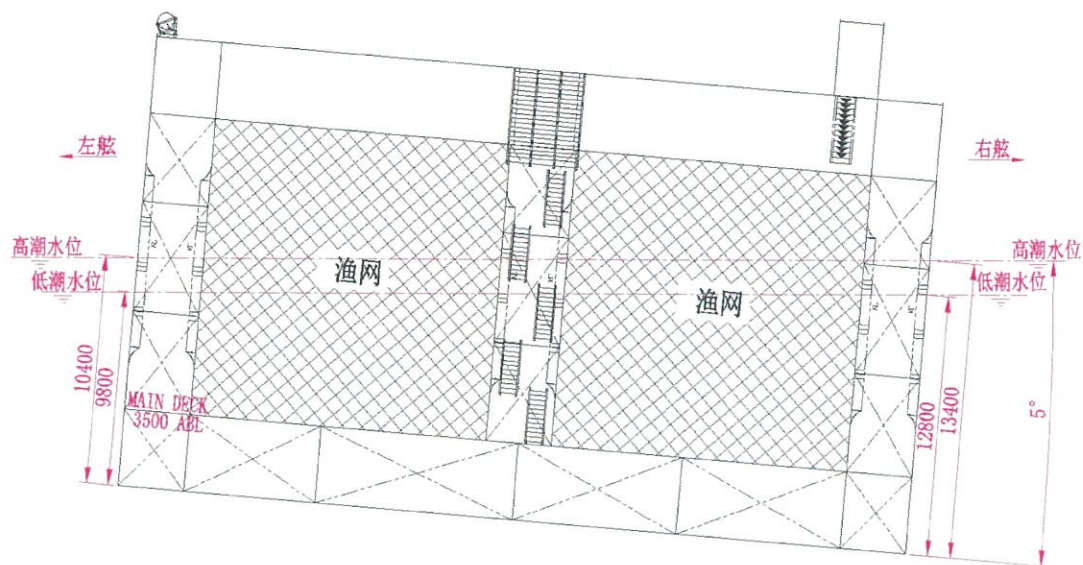
图 4 平台艏部坐底后剖面图

事发后，平台停泊在文冲修造 6# 码头，主甲板下的部分舱室进水后平台坐底，在低潮位时测左艏吃水 9.8 米，右艏吃水 12.8 米；侧倾约  $5^{\circ}$ 。（如下图所示）

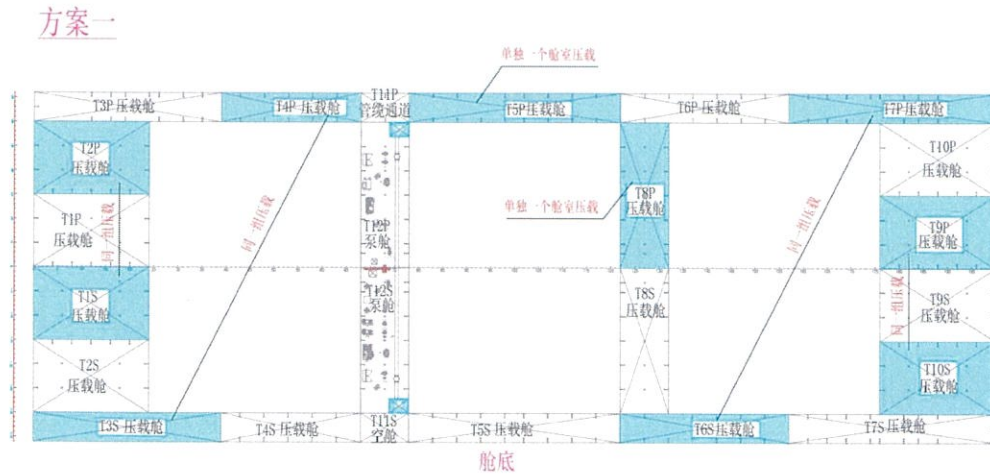
图 5 “普盛海洋牧场 6 号”强度试验方案

船厂按照上图最多两个舱室压载，特殊无法左右的担负单独一个舱室压载

通过对事故现场进行勘查、事故原因排除、实验方案验证，以及人员座谈了解，调查认定事故的直接原因是：**平台压载舱强度试验方案不合理，造成试验过程中平台艏右倾，随之引发隔舱人孔和泵舱工艺孔相继进水，泵舱工艺孔涌水阻滞泵舱逃生通道，人员未能及时撤离遭淹溺致死。**

缺乏安全技术措施，未能辨识平台压载舱强度试验方案存在加载吃水后自稳性能减弱的风险；项目部技术组与广州能源所、CCS 验船师之间缺乏严谨、有效的安全技术信息沟通，各方均未对方案进行稳性核算，项目部在方案实施前技术审核把关不严谨，导致试验过程中按方案对 T9P/T 10S 压载舱压满水后平台侧倾，随后未封堵工艺孔和人孔进水，平台进一步失稳。

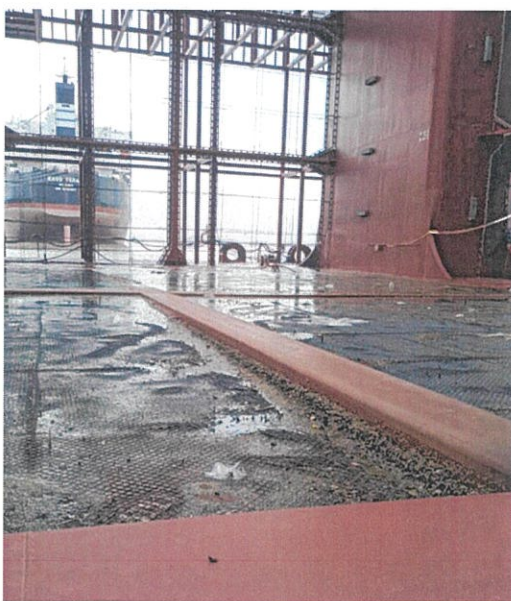
15 时 12 分，水浪从平台艏右侧涌上主甲板，漫入 T7S 压载舱（T10S 压载舱相邻舱）人孔。15 时 14 分，正在平台上巡查的管理人员陈凯即时发出排水指令，集控室的操作人员林一星即时对 T9P 压载舱和 T10S 压载舱实施排水。

图 6 船舶右前部水已漫过甲板

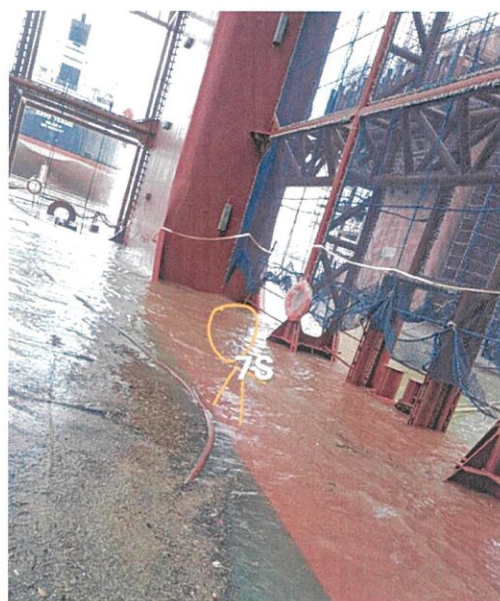
图 7 水从T7S 人孔漫入压载舱

15 时 16 分，T7S 压载舱人孔盖完全淹没，平台出现右倾现象。15 时 17 分，当班安全员李培勇通过船上广播系统通知全船人员撤离，现场管理人员随即组织人员撤离。

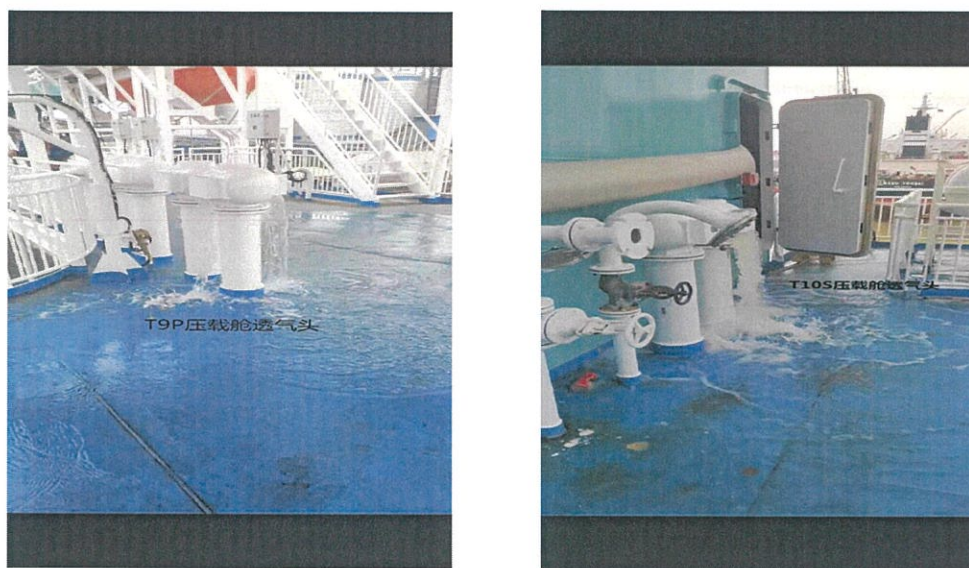
2024年5月29日，对压载舱舱室透气系统进行吹通检查；2024年6月14日对压载舱透气系统进行报验QC及船东，确定舱室透气头与舱室一一对应；2024年6月27日下午进行舱室压水时，对透气帽出水情况拍摄了视频，对比视频，确定压水舱室与计划一致，可排除操作失误，压错舱室的可能性。

图8 T9P及T10S压载舱透气头冒水
