广州南沙红莲大桥施工项目“10·2”较大 高坠事故调查报告

广州南沙红莲大桥施工项目“10·2”较大高坠事故调查组

2025年11月24日

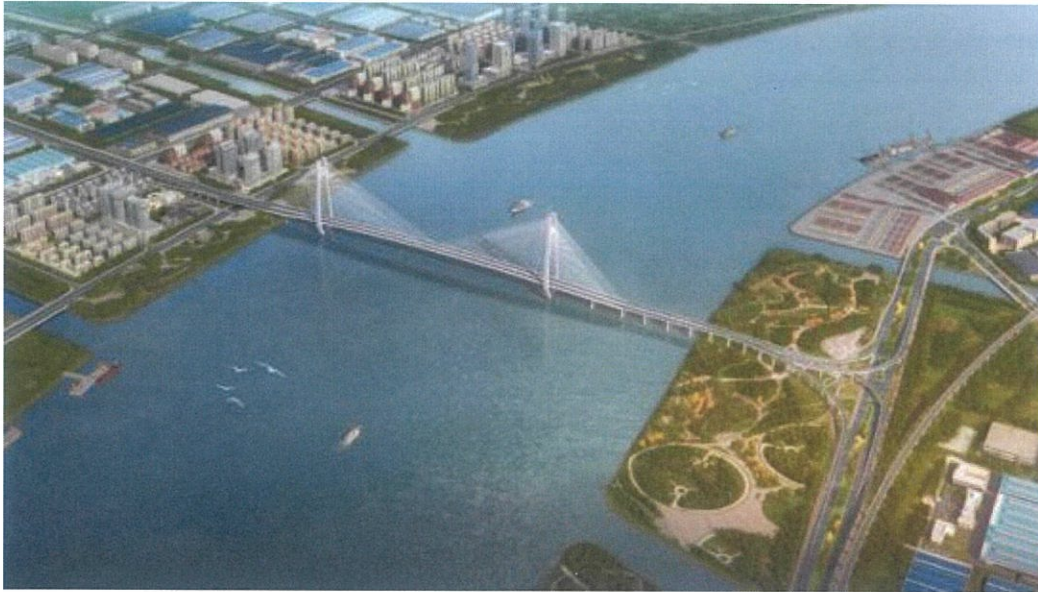
图 1 红莲大桥工程示意图

红莲大桥工程位于南沙区境内，是连接万顷沙镇与龙穴街道的跨海大桥，规划为城市主干路，整体呈东西走向，西起万顷沙，上跨龙穴南水道，东至龙穴岛。全长 1.772km，其中主跨长 912m，采用钢箱梁，边跨采用混凝土主梁，主线桥标准段为双向六车道，设计速度 60km/h，桥面离水面约 33 米。项目于 2018 年 12 月 24 日开工建设，2022 年 7 月 25 日完成合龙，2023 年 5 月 30 日建成投用。

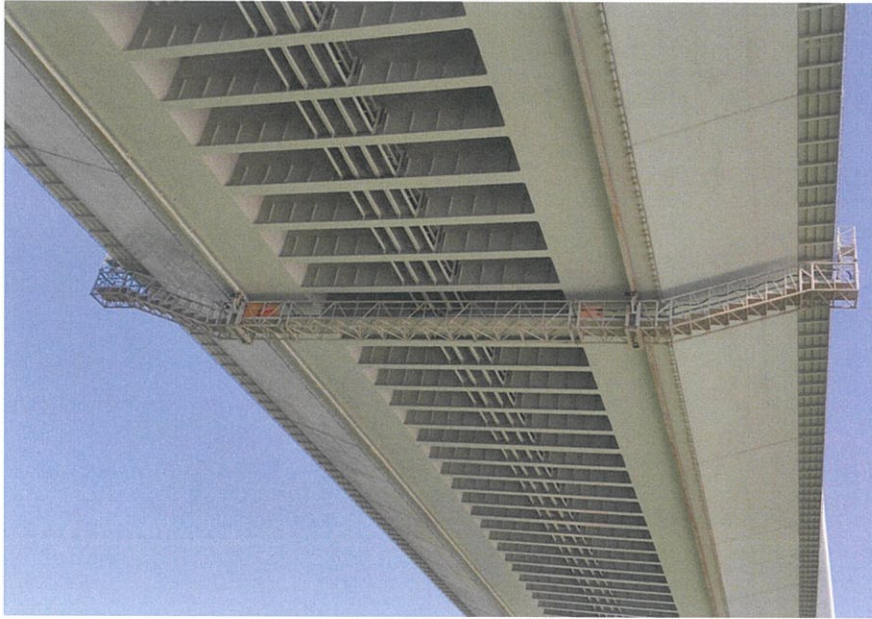
图2 梁底检查车现状图

为便于主跨钢箱梁的维修养护，在主梁的底部设有检查车。检查车采用悬挂式吊车方案，即驱动机构通过钢轮倒置于H型钢轨道上，桁架梁与驱动机构通过龙门架连接在一起，在电机的驱动下沿轨道行走。检查车主要由桁架系统、龙门架、驱动系统、电气控制系统、轨道系统组成。

该检查车长 42.229m，自重 9t，设计荷载：集中荷载 200kg，均布荷载 1000kg/m，最大行车风速 7 级，车架主体材料为铝合金型材。

施工项目部 2022 年 1 月编制的《施工组织设计（方案）报审表》^①（梁底检查车安装专项施工方案）显示，主桥梁底检查车本应先在施工现场的主栈桥上进行预拼装后，用船舶运送到吊装点下方，用架梁机吊起与钢箱梁下方预设的轨道对接安装。但在湖北昊和将检查车按照合同要求运送到项目部后，项目部又以现场安装条件不成熟、现场安装费用较高为由，未办理变更程序临时安排将钢箱梁梁底检查车运至江门泽星公司加工厂，交由江门泽星在主跨钢箱梁万顷沙侧梁段预制完毕后，安装在梁底轨道上，于 2022 年 3 月 20 日随梁段水上运输至红莲大桥施工现场，利用桥面吊机将该梁段连同检查车整体安装就位。

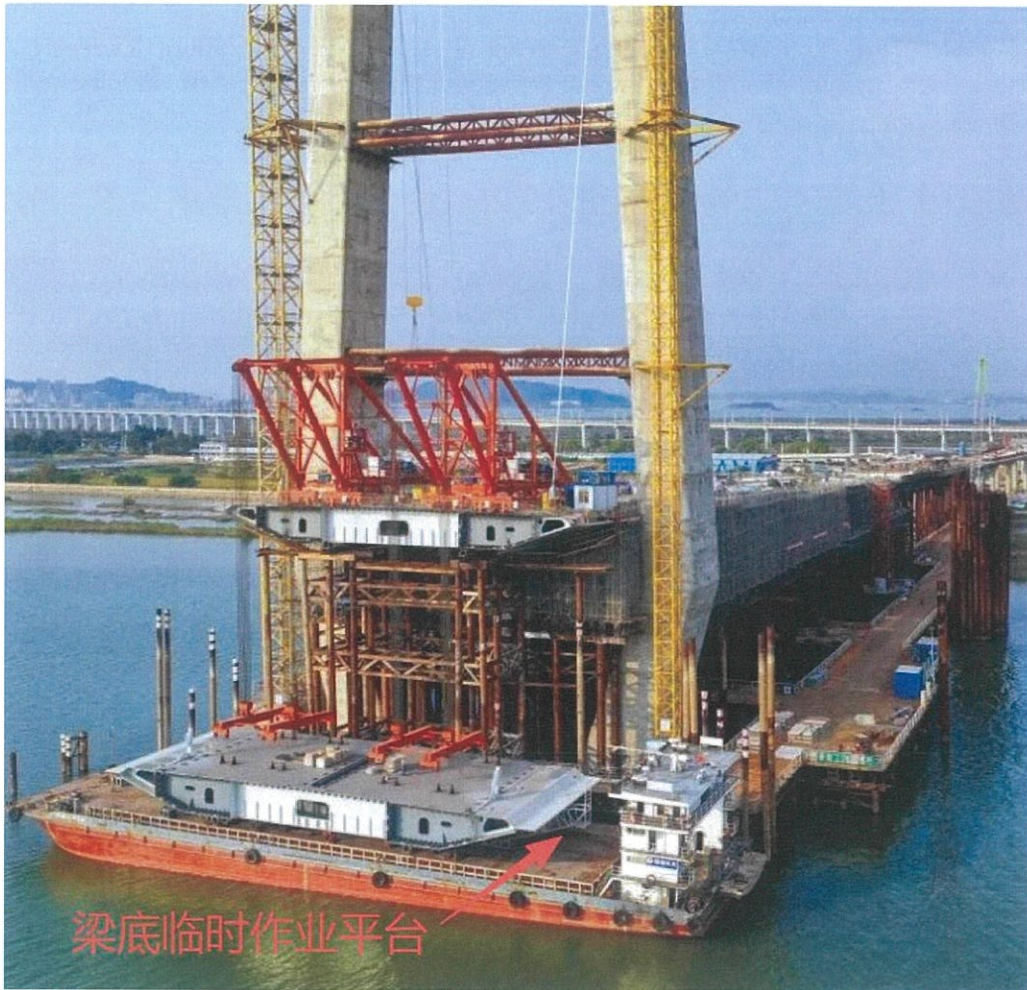
图 4 梁底临时作业平台安装时的照片

梁底临时作业平台（合同名为钢箱梁整幅式工地环缝施工活动平台），是在钢箱梁现场安装过程中，设置于钢梁底部的临时作业平台，其利用梁底的轨道，挂置于桥底，可沿桥梁方向行走，主要用于桥梁建造中钢箱梁现场拼装、焊接、焊缝检验涂装及梁底检查等功能。该梁底临时作业平台在使用场合和实际功能与市政施工作业过程中的高空吊篮类似。

该梁底临时作业平台是中铁九桥完成钢箱梁现场焊接施工的必要机具^①，中铁九桥将临时作业平台在《劳务合同》中转交由劳务公司江门泽星提供。江门泽星安排一名计算机专业员工，参考公司电脑中其他桥梁建设项目施工平台图纸，通过调整桥面长度、宽度等数据自行绘图设计，相关方未签订临时作业平台设计制造等技术、商务合同，平台出厂前未经第三方检测检验。在江门泽星加工厂自行制造后安装固定在梁底，随梁段于 2022 年

通过深入调查和综合分析认定，事故的直接原因是：泽星公司仿造、自制、未经验算的临时作业平台自动化程度低，操作程序繁杂，结构稳定性差，木楔制动可靠性差，4名作业人员在作业平台上工作时，未按操作规程操作平台，作业过程中平台受自重及人员活荷载作用下，沿坡型轨道加速滑向龙穴岛侧，冲破末端轨道限位挡板，自身防脱落钢板变形失效，脱离轨道后撞击26号索塔后高坠入水，造成作业平台上4名作业人员死亡。

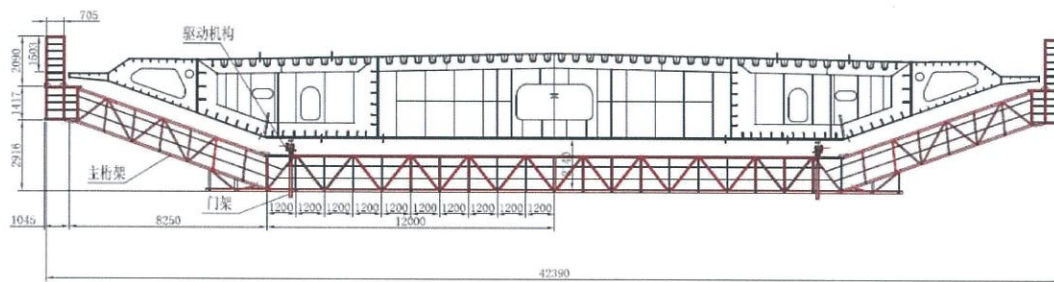
图5 临时作业平台设计图

该平台长度42.39m，自重13.2t，设计荷载：集中活载8KN（约等于800kg），均布活载1KN/m（约等于100kg/m），工作抗风能力 ≤ 6 级。人行操作台面采用4mm厚花纹钢板铺设。

平台左右两侧分别各设置2个手动葫芦，用于驱动作业平台沿平行轨道行走，手动葫芦附近设置木楔、防失速钢丝绳、防脱落钢板等停车固定安全措施，防止作业平台滑动。江门泽星制定了平台基本操作方法，规范操作过程。

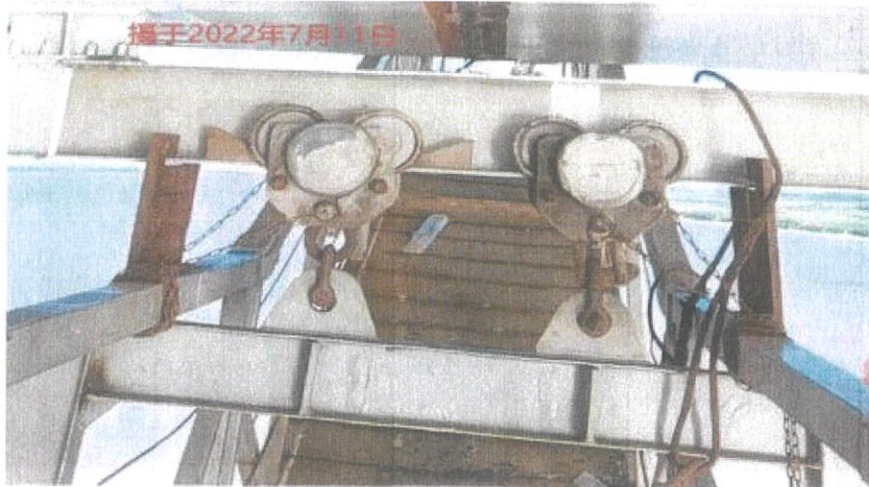
图6 临时作业平台使用过程中实景图

平台基本操作方法如下：

(1) 使用前检查施工作业平台前进方向无阻碍，松开限位木楔，松开固定倒链；松开前保持前后手拉葫芦处于工作状态。

(2) 操作前进手拉葫芦，左右两侧同步缓慢移动，移动过程中需每移动 20cm，轨道楔块紧跟小车设置，移动过程中后方手拉葫芦保持松弛状态，但不能解除，以防溜车现象发生，导致作业平台失控造成事故。

(3) 在操作过程中，必须将前后防失速钢丝绳挂于轨道支座和门架补强板上，如遇到紧急情况或刹车停止动作失灵时，通过防失速钢丝绳保护，使作业平台减速直至停止，待查明原因后方可使用。

(4) 拉动手链条时，用力应均匀和缓，不要用力过猛，操作者应站在与手链轮同一平面内拉动手链条，不要与手链轮不同平面斜向拉动手链条。

(5) 作业平台到达指定位置后，在驱动机构前后设置木楔挡块，将手动刹车片压紧，确保作业平台在预定位置固定便于施工。

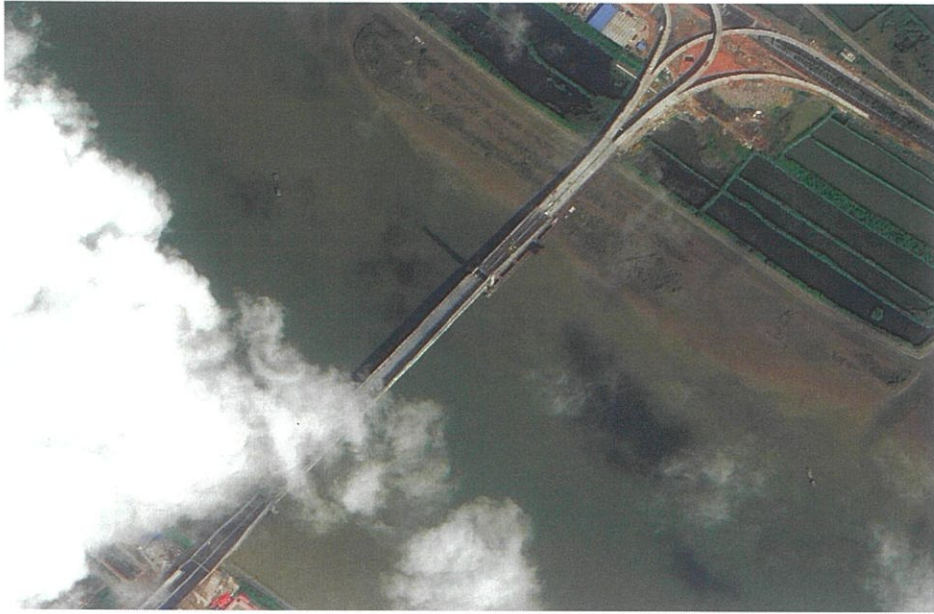
图7 事发当天上午10时35分施工作业现场卫星云图

2022 年 10 月 2 日 7 时 40 分许，位于广州市南沙区在建红莲大桥项目内，江门泽星的谢金云、周先德、陈刚仔、王赵俊等 4 名劳务工人在主桥梁下方的临时作业平台上工作时，平台受自身

重力及人员活荷载作用下发生故障失控，沿下坡段轨道加速滑向龙穴岛侧，冲破轨道端部限位挡板，自身防脱落钢板变形失效，脱轨撞击 26 号索塔后，连同 4 名作业人员一起高坠入水。平台落水的巨大声音和桥身关联绳索的晃动，引起正在 26 号索塔高空作业吊篮上涂装作业的另一劳务单位华*昌公司所属 2 名涂装作业人员的注意，其中一名工人王某志发出呼救声的同时，用手机在索塔吊篮高空录下了第一段视频。在索塔附近施工电箱巡查的江门泽星电工刘某亭闻讯后往桥下扔了两个救生圈，试图让落水人员浮出水面后自救。
