广州白云“12·6”一般火灾事故调查报告

广州市人民政府事故调查组

2026年3月4日

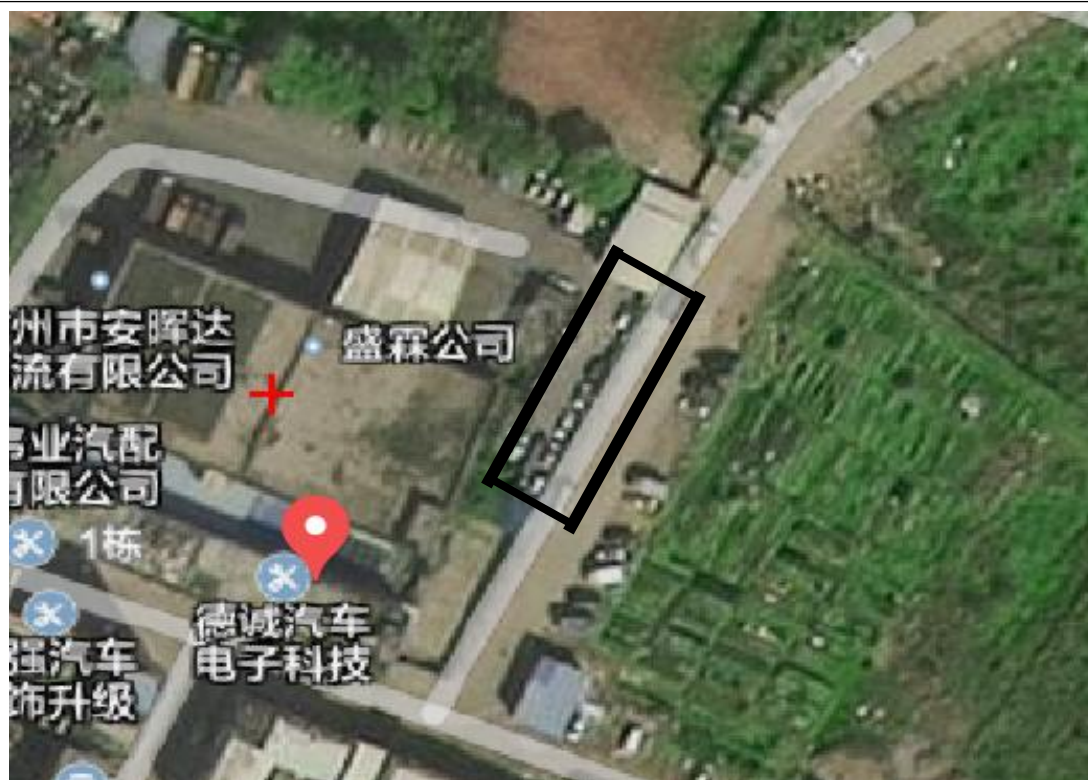
图1 事故现场（黑色长方形区域）

事故现场位于广州市白云区龙归街道永兴村停车闸口内和兴北街 9 号东侧（图 1），周边有 5 家企业厂房、175 栋民房、一间小学（龙兴小学）以及一间幼儿园（和兴幼儿园）。现场勘察显示，存在 2 处剧烈燃烧地点，分别是涉事车辆的两个停车位置，一处位于该车自 16 时 42 分至 18 时 2
